LA RESTAURACIÓN DE LA IGLESIA MATRIZ DE VALPARAISO - CHILE

Técnicas tradicionales en la etapa de obra gruesa

Reseña elaborada por Myriam Waisberg,
arquitecto profesora de la
Universidad de Chile.

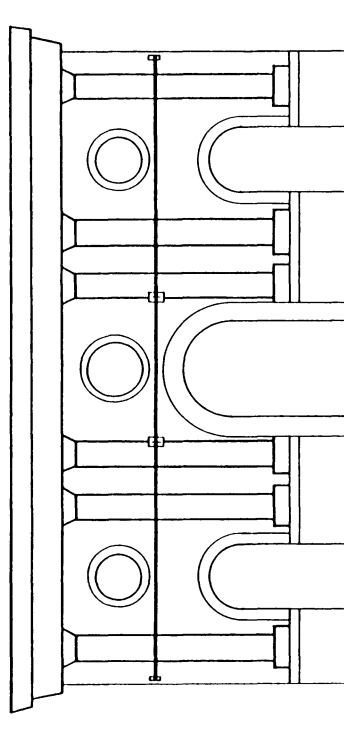
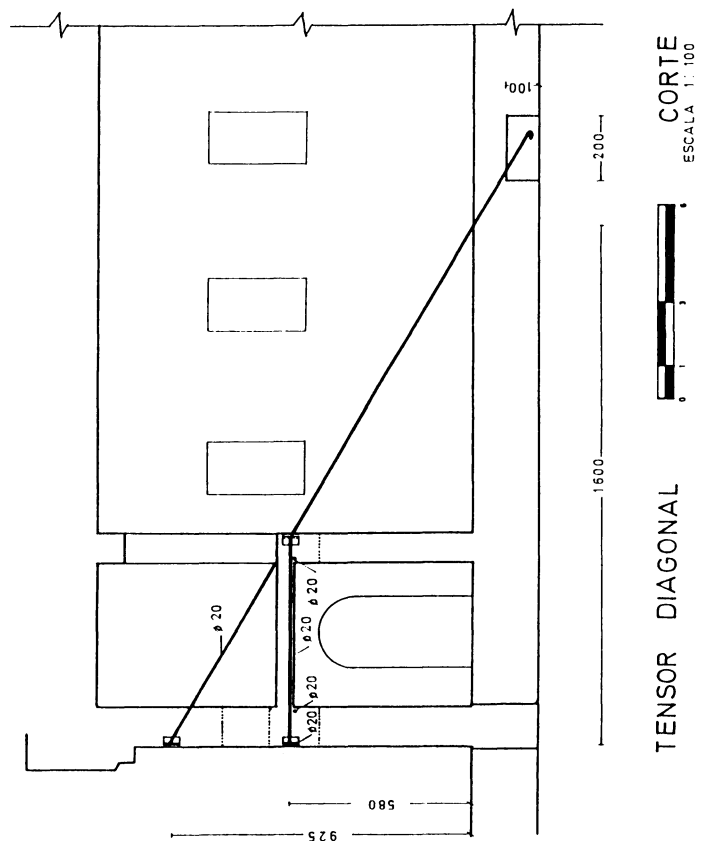
REFUERZO FACHADA PRINCIPAL 5

Obras de consolidación. El cuerpo de la fachada principal es una albañilería de ladrillos unidos con barro. Tras el sismo de 1971, fue preciso disponer tensores metálicos en la base de la torre y en el muro mismo, complementado en sus extremos con tensores diagonales embebidos en los paramentos laterales de adobe; el sistema permite la regulación y el control ocasional de la estabilidad de la fábrica.

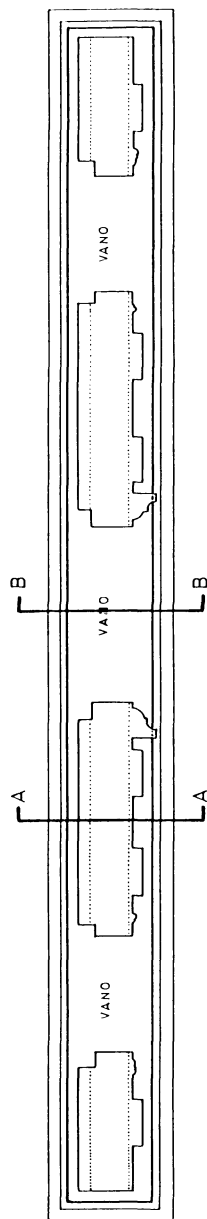
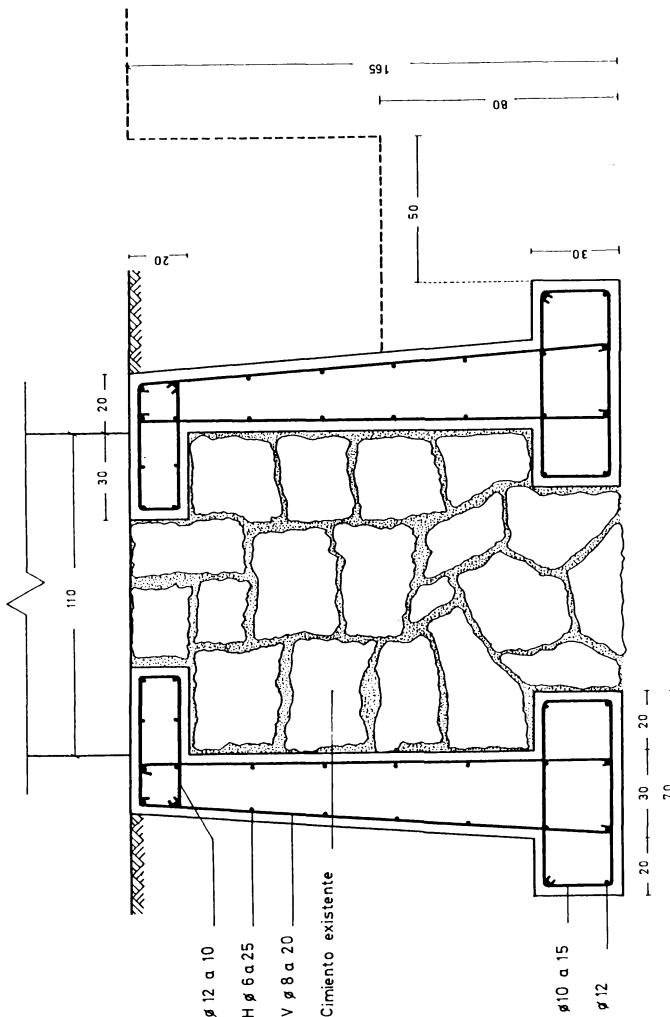
FUNDACIONES FACHADA PRINCIPAL

Maenas de socallado. El asentamiento de la fachada principal, debido a la carencia de cimientos adecuados a la calidad del terreno, que contiene una alta proporción de materias orgánicas, se abordó mediante la disposición de una viga de hormigón que se fue armando en una faena programada en tramos alternados de 1 m. de extensión, avanzando desde los extremos hacia el centro del muro de 20 m. de longitud. Fue una lentísima y angustiosa etapa en la ejecución de la obra gruesa, si se recuerda la permanente actividad sísmica de la zona.

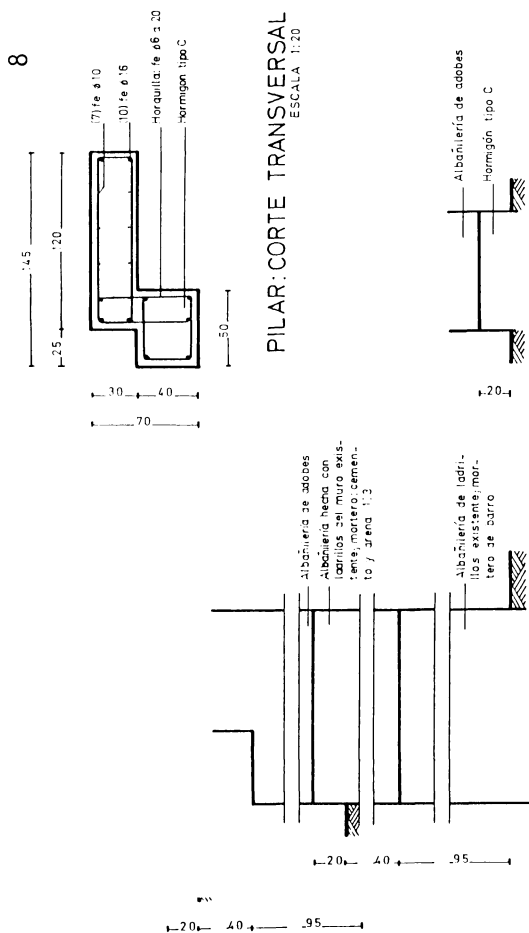
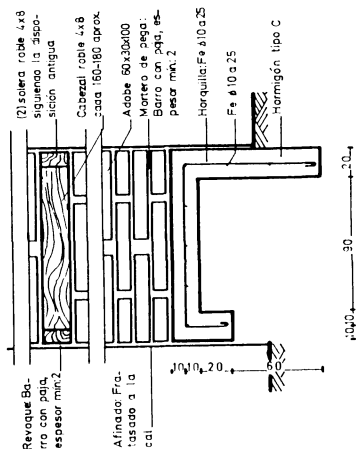
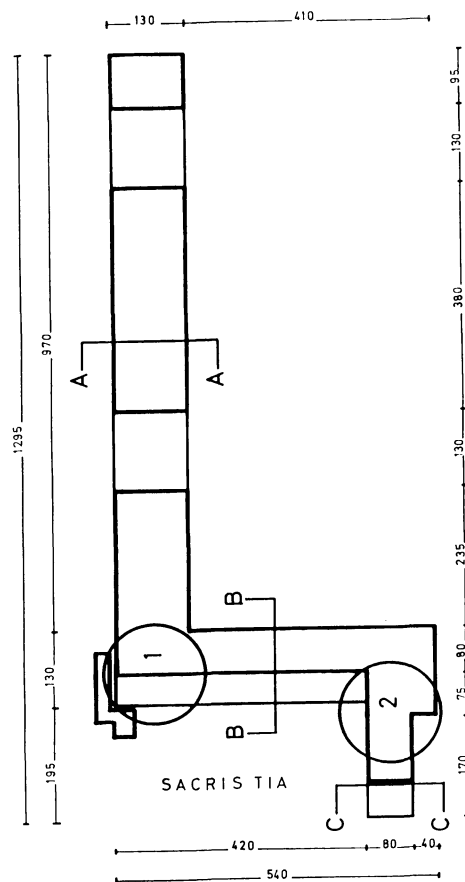
Reconstrucción de un tramo de la nave lateral poniente. Constituye una de las faenas incorporadas a la programación después del terremoto de 1971. El sector se había debilitado a causa del reemplazo de un muro por un tabique y de la inserción de un altar, sin las precauciones correspondientes. Manteniendo los materiales originales, se procedió a devolverle al muro su espesor de 1.20 m., sustentado en muros sobrecimentados y reforzado por un pilar de ángulo de hormigón armado.

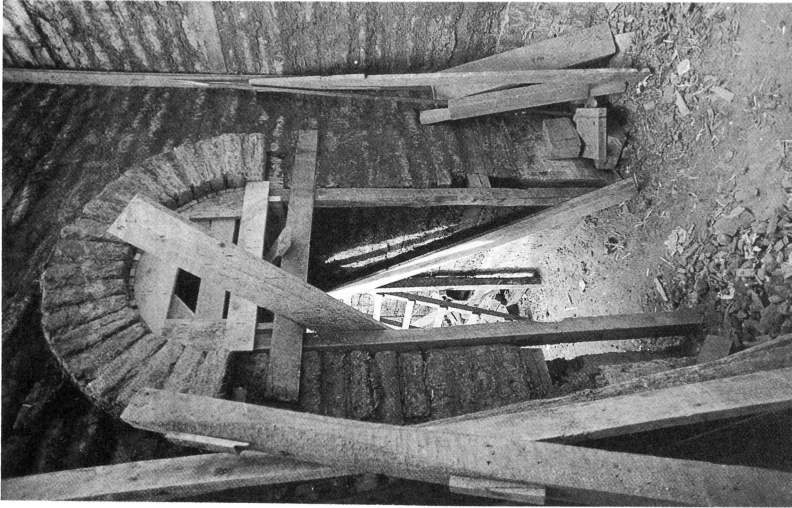
Fotografía 1. Detalle del proceso constructivo de los muros de adobe.

Fotografía 2. Vista de un arco de medio punto y la disposición de la madera de cimbra.

La reconstrucción del ábside. Puede ser considerada una característica faena de adobe. Una vez decidido el aparejo, los muros se fueron elevando lentamente, sin exceder la cantidad de 4 hiladas perimetrales en cada jornada, de modo de alcanzar la altura final de 12 m. sin que se corrieran riesgos de desplomos. La unión de los adobes se efectuó con barro y paja de trigo, más la adición de arena, a fin de evitar la retracción. En la construcción de los muros se especificaron además entrecintas ensambladas a media madera y en forma de cola de milano. Los vanos se ejecutaron con sus arcos de medio punto correctamente contruidos en adobe, según la experiencia de los operarios especializados.

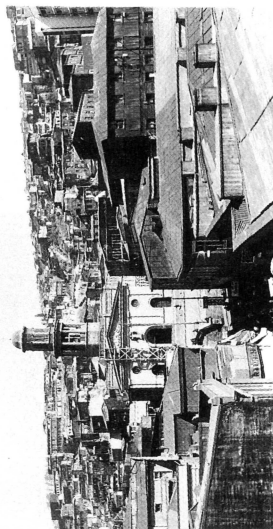
Fotografía 4. La torre de madera, antes de la faena de nivelación.

La nivelación de la torre. Constituye otro aspecto importante de los trabajos de restauración. Se trata de una construcción de madera formada por la superposición de cuerpos octogonales, uno de cuyos lados se apoya en el muro de fachada, el cual en su proceso de asentamiento fue provocando la inclinación de la torre. Con auxilios mecánicos, se logró su nivelación y su rotación en los centímetros necesarios para colocarla dentro de un margen de seguridad, a la vez que se obtuvo la reconstrucción de los nudos de todo el entramado de madera.
